## CASE HISTORY SESTO FIORENTINO – EDIFICIO IN LEGNO

A cura di Tecnosugheri srl

### IL CASO DELLA PALAZZINA DI SESTO FIORENTINO

Approfondimento n. 18 – Novembre 2020

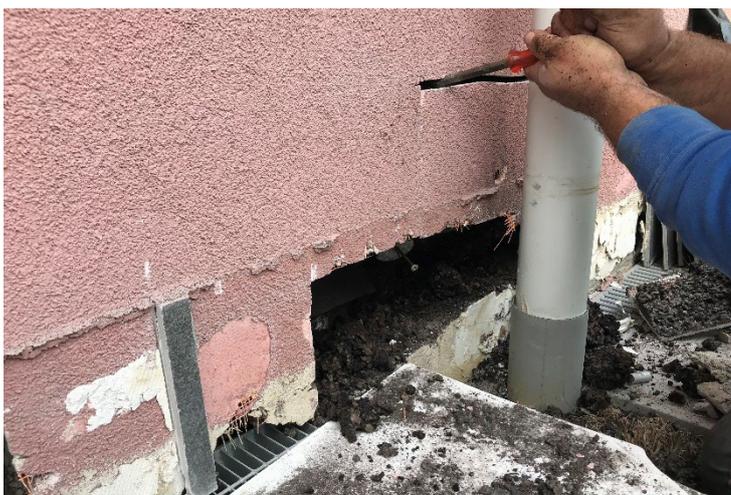
A circa due anni dall'installazione del Sistema di monitoraggio MyMeter sulla palazzina multipiano di Sesto Fiorentino, nel mese di **aprile del 2020**, uno dei sensori di monitoraggio del Sistema MyMeter ha evidenziato valori di umidità del legno superiori a quelli di sicurezza.

Nel mese di ottobre 2020 il sistema ha rilevato un nuovo superamento di soglia, che ha richiesto un approfondimento con l'obiettivo di individuare la causa di questo allarme

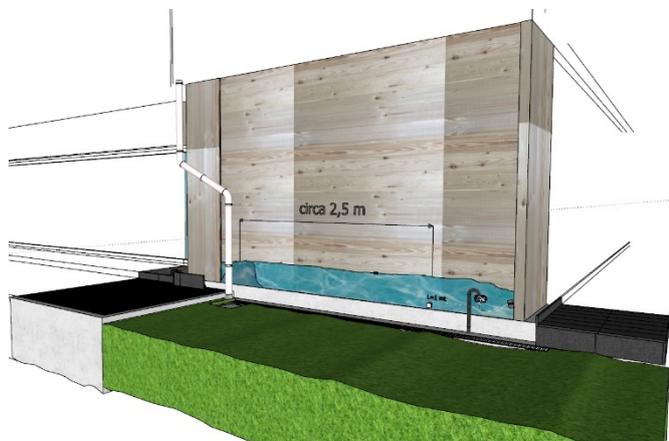
Sulla parete monitorata dal sensore 7, quello che rilevava l'anomalia, sono stati fatti dei sondaggi, rimuovendo piccole porzioni di cappotto termico. Si è partiti dal punto in cui era presente la sonda di misurazione, a circa un metro dal sensore. La parete in quel punto si presentava asciutta al tatto. In sequenza, allontanandosi da quel primo punto, sono stati fatti alcuni altri carotaggi, in cui la porzione superficiale del legno ed il sughero si presentavano sempre asciutti.

In prossimità del pluviale, invece, la parete in legno si è presentata **umida**, con valori di UR misurati a 4cm di profondità pari a **22,5%** a (17°C), confermando la presenza di una infiltrazione.

La causa di tale infiltrazione è stata individuata nella vite di fissaggio del **colletto del pluviale** (trovato arrugginito all'interno del cappotto), montata in contro-pendenza verso il legno a ben 2,5m di distanza sensore n. 7 del sistema MyMeter

Cosa accadeva? In presenza di pioggia battente, l'acqua veniva convogliata nella parete attraverso la vite, passando tramite l'isolante, fino a giungere allo strato interno dell'x-lam, quello caratterizzato dalla struttura del legno a **fibra orizzontale**

Per via di ciò l'umidità ha seguito la fibra fino a giungere a ben 2,5m di distanza dal sensore.

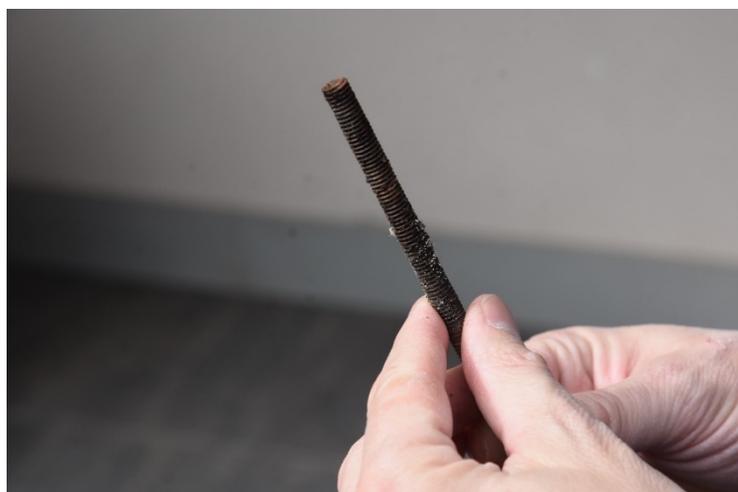
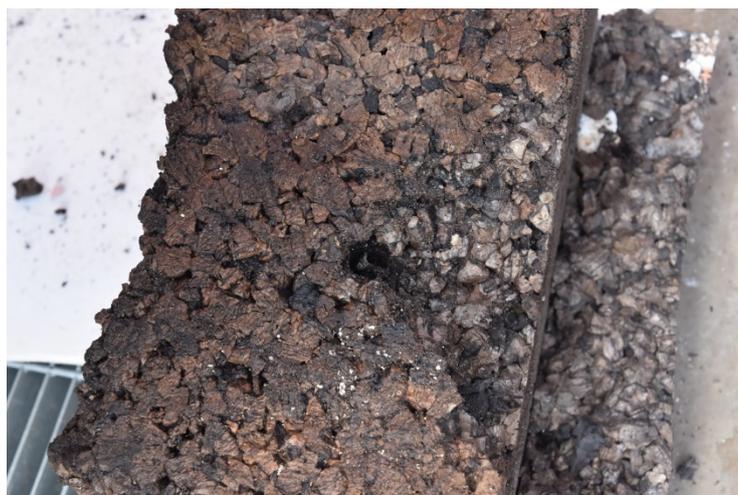
Il corrispondenza del pluviale, punto di accesso dell'acqua nella parete, il **sughero CORKPAN** si è presentato bagnato, in quanto l'acqua si era inserita negli interstizi tra i granuli, ma perfettamente **integro, senza variazioni dimensionali, coeso e senza alcuna evidenza di degenerazione organica**, nonostante la presenza di umidità perdurasse da diversi mesi.

Il comportamento del pannello CORKPAN nei confronti di acqua e umidità è noto e legato alla **struttura cellulare** del sughero espanso ed alla suberina che riveste il granulo, che **non assorbe acqua** per capillarità, ma la disperde negli interstizi tra i granuli, senza generare un effetto spugna.
