## CASE HISTORY SESTO FIORENTINO – EDIFICIO IN LEGNO

A cura di Tecnosugheri srl

### IL CASO DELLA PALAZZINA DI SESTO FIORENTINO

Approfondimento n. 18 – Novembre 2020

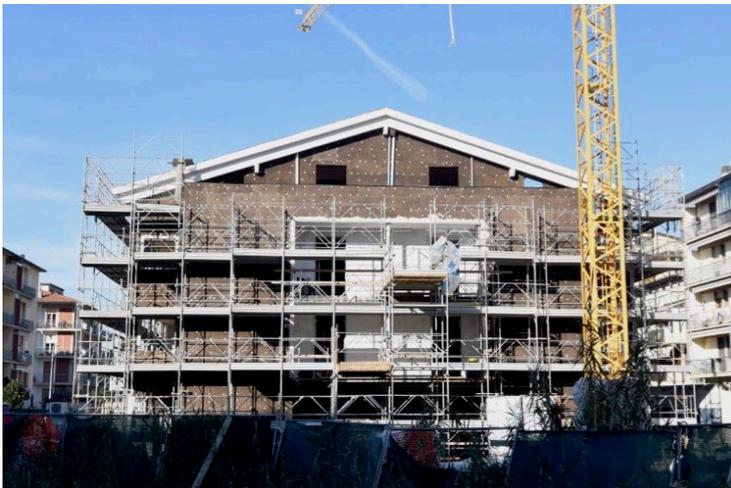
L'edificio in oggetto è una palazzina tre piani fuori terra, realizzata interamente in **CLT** (x-lam) nel 2017-2018 e isolata con cappotto SECILVIT CORK in sughero espanso **CORKPAN** da **14cm**.

Il pannello CORPKAN, come da protocollo, è stato **posato a secco**, tramite tasselli a vite autofilettanti, senza uso di collanti di alcun tipo tra legno e pannello di sughero. È stata poi realizzata una rasatura armata con ADHERVIT ecoCORK, un collante/rasante a base di **calce idraulica naturale** realizzato con aggiunta di **micro-granuli di sughero espanso**, per una miglior lavorabilità e traspirabilità del Sistema.
